arcx-rapport 0733

## WIENTJESVOORT in VORDEN

bouwhistorische verkenning van de voormalige  
herberg en boerderij Ruurloseweg 77-79

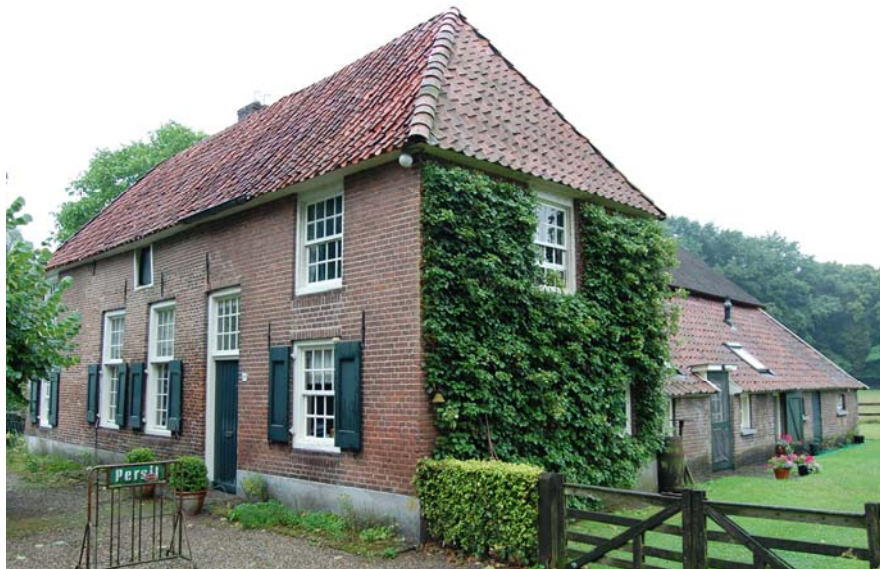
Zicht op de onderzochte boerderij vanaf het erf aan de voorzijde.

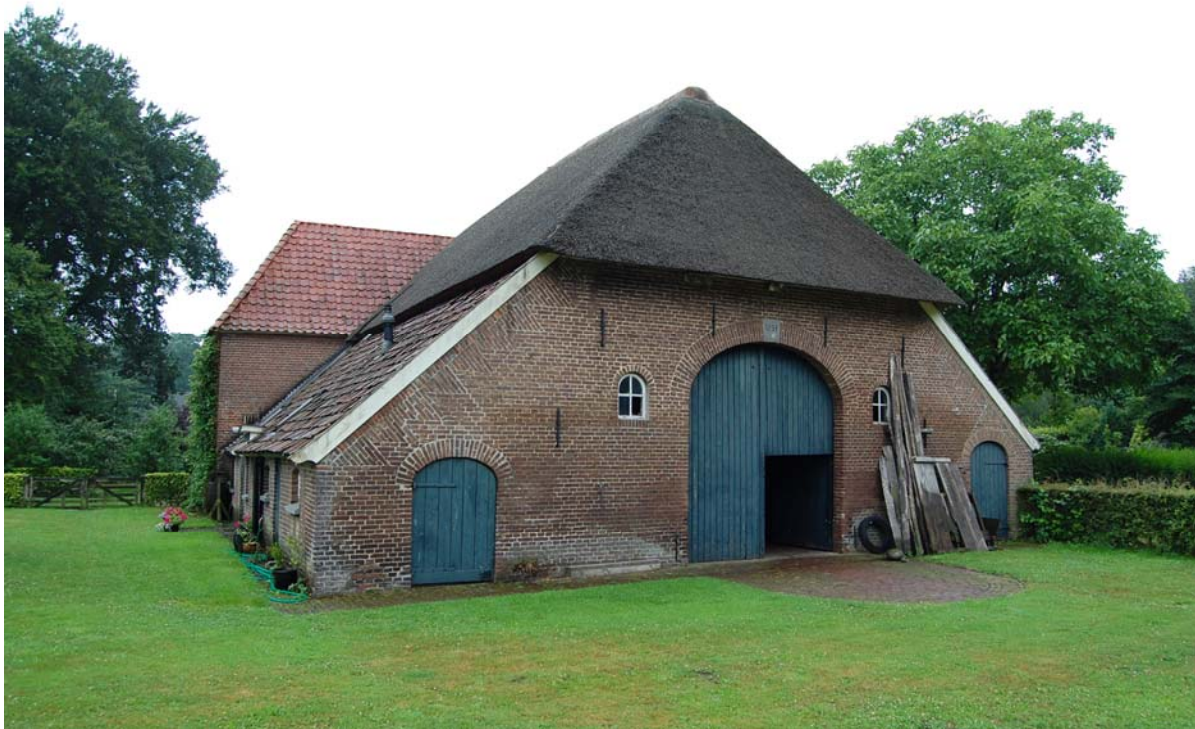
Overzicht van het voormalige bedrijfsgedeelte aan de achterzijde.

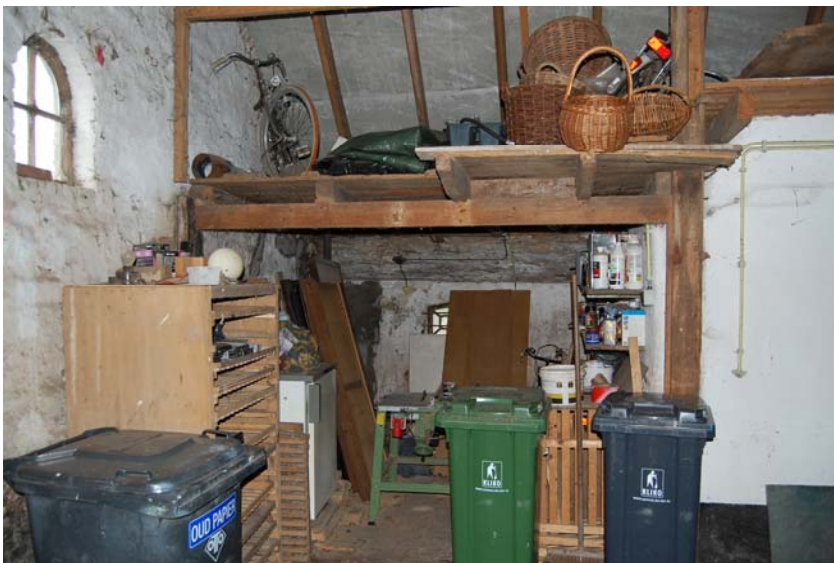
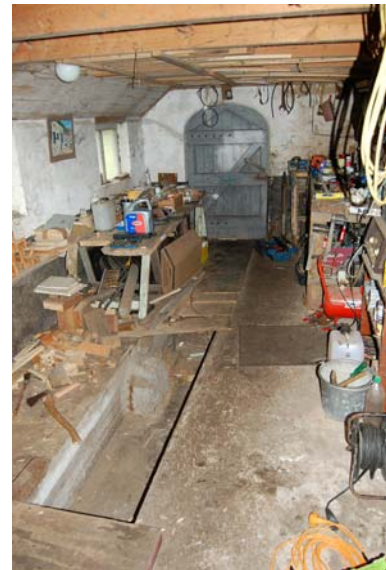
Overzicht van de voormalige bedrijfsruimte van de onderzochte boerderij. Links de deel en rechts de voormalige stalruimte in de zijbeuk.

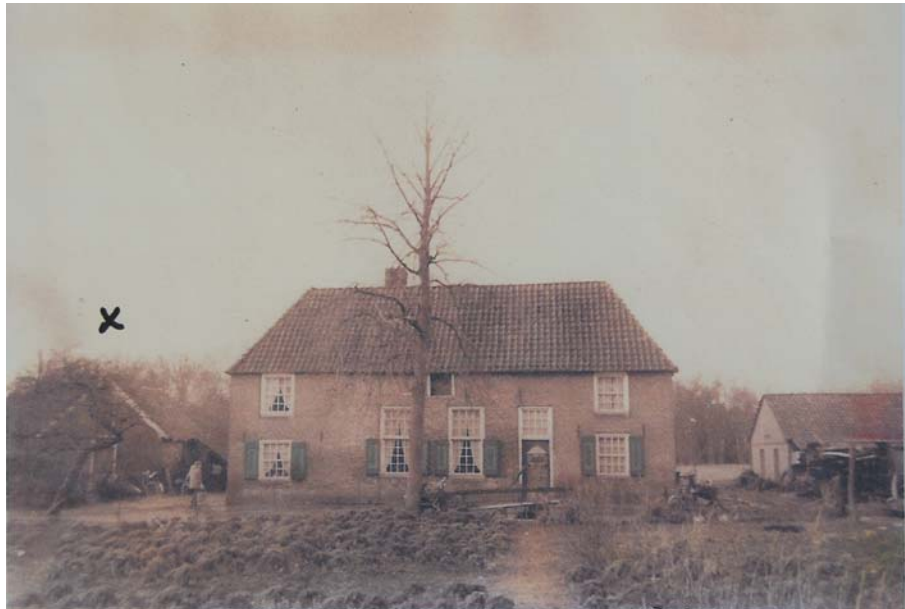
Foto van de voorgevel van de Wientjesvoort, gemaakt omstreeks het midden van de vorige eeuw. De nu niet meer bestaande schuur geheel links is gebouwd in 1884 (zie ook pagina 17).

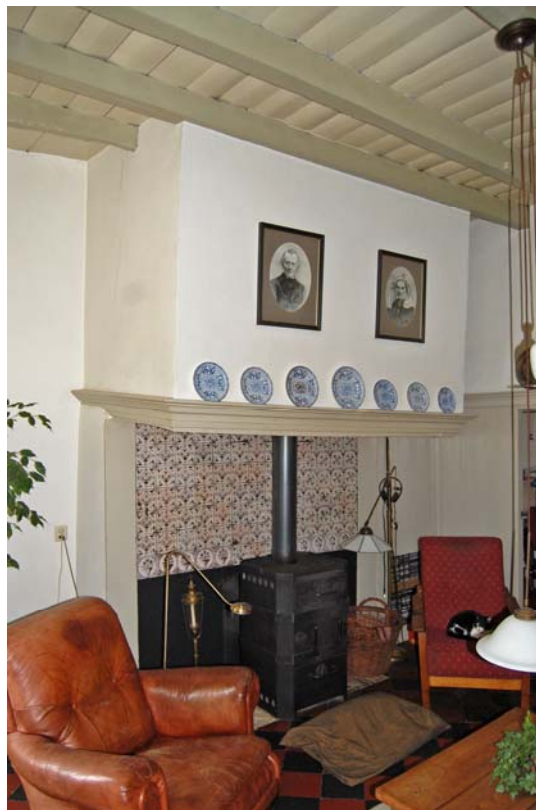
Overzicht van de grote schouw in het woonvertrek van de rechter woning.

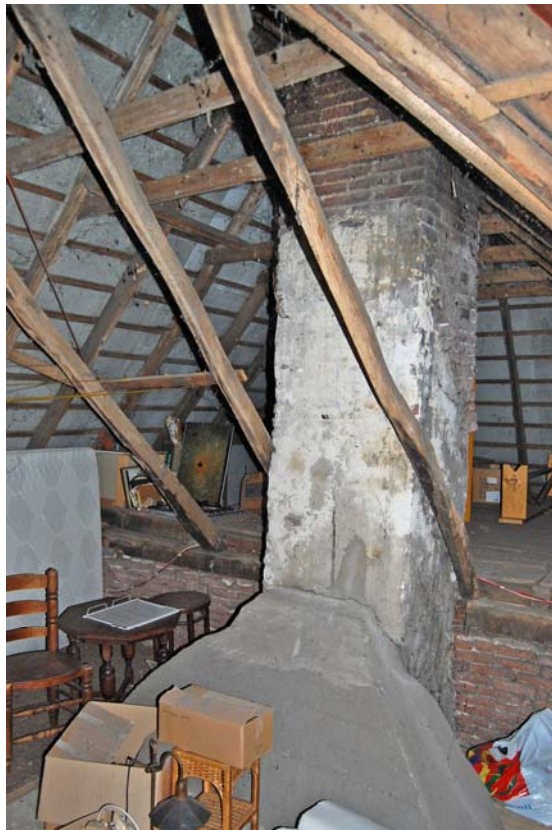
Aan de pleisterlaag op het schoorsteen kanaal van de schouw in het woonvertrek van de rechter woning is op zolder goed te zien op welke hoogte de rieten dakbedekking oorspronkelijk eindigde. Ook deze schouw, uitgevoerd met gemetselde hangboezem, zou heel goed nog uit de 17<sup>de</sup> eeuw kunnen dateren.

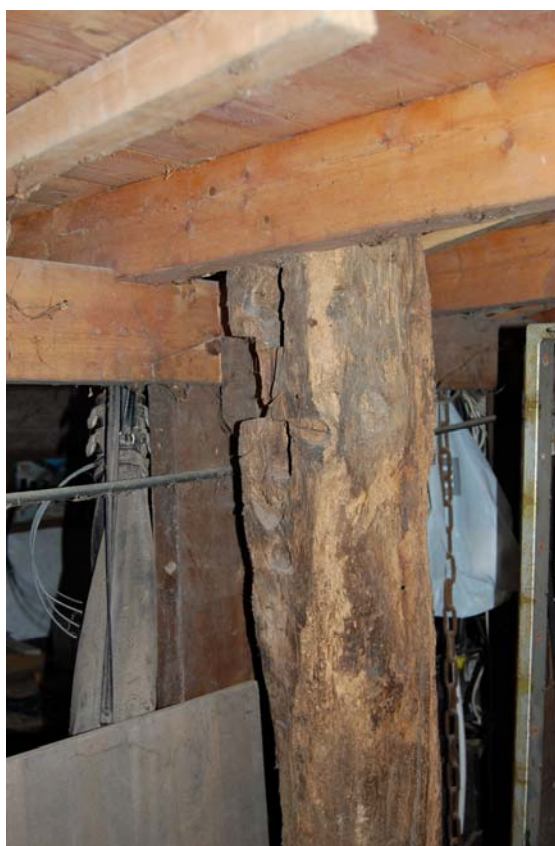
De oorspronkelijke hilden bleven niet bewaard, wel valt de hoogte hiervan aan de hand van de pengaten van de steekrijen te reconstrueren.

Eén van de gebintstijlen ter hoogte van de pengaten van de verdwenen steekrijen.

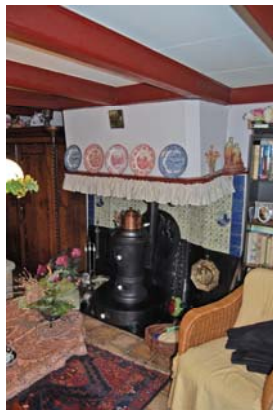
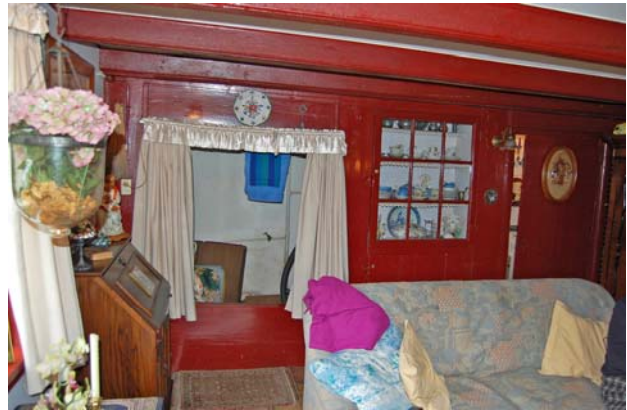
Links de schouw in het woonvertrek van de uitbreiding aan de linker zijde, rechts de bedstedenwand in hetzelfde vertrek.

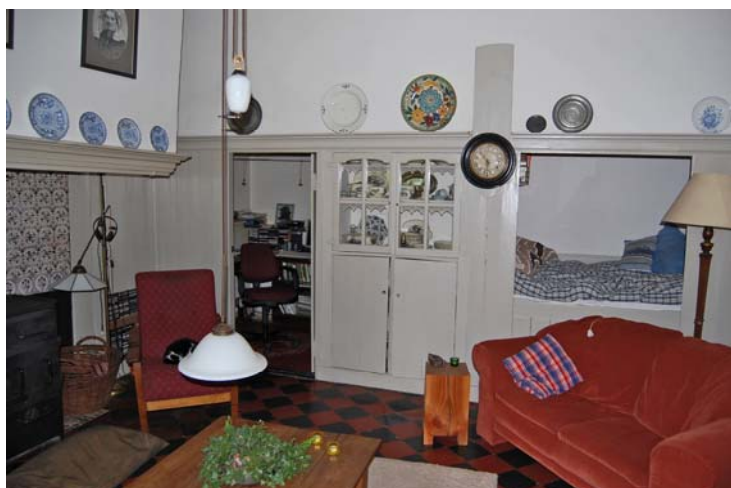
Overzicht van het woonvertrek van de rechter woning met tegen de achterzijde een bedstedenwand met tussen de bedsteden een servieskast met een karakteristieke 18<sup>de</sup> eeuwse geprofileerde bovendorpel.

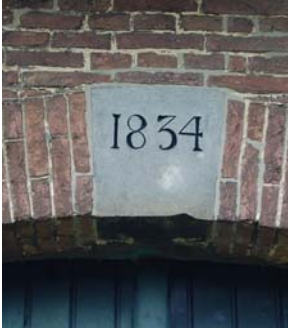
Kadastrale hulpkaart uit 1884 met daarop de kort daarvoor gebouwde schuur aan de linker zijde en de 50 jaar eerder uitgevoerde verandering van de achtergevel.

gedateerde sluitsteen in de gemetselde boog boven de baander in de achtergevel, werd in 1834 de onderschoer vervangen door de huidige gevel. Deze verbouwing werd door het Kadaster echter pas in 1884 vastgelegd. Toch is er geen twijfel over de authenticiteit van deze sluitsteen. Dat het kadaster deze verandering pas 50 jaar later optekende houdt zeer waarschijnlijk verband met de bouw van een schuur op de niet meer in gebruik zijnde weg langs de boerderij in dat jaar. De verandering aan de achtergevel was eenvoudigweg nog niet eerder opgemerkt of gemeld.

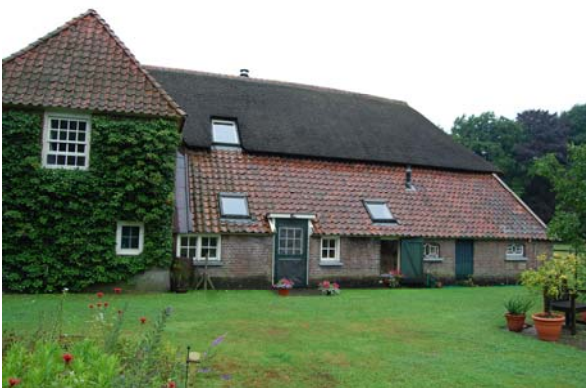
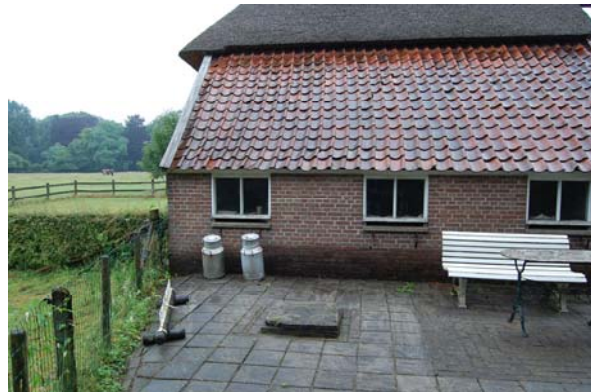
De rechter zijde kwam het eerst aan de beurt. De nieuwe gevel werd uitgevoerd met gietijzeren stalvensters en houten mestdeurtjes. De linker gevel volgde een tijdje later. Hierin werden betonnen stalvensters aangebracht.

De zijgevels van het bedrijfsgedeelte werden in de loop van de vorige eeuw vervangen en een klein stukje verhoogd.

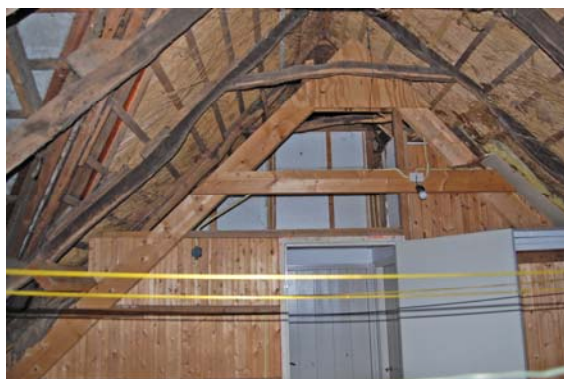
In de kap geplaatst spant ten behoeve van de in 1991 aangebrachte gordingen.

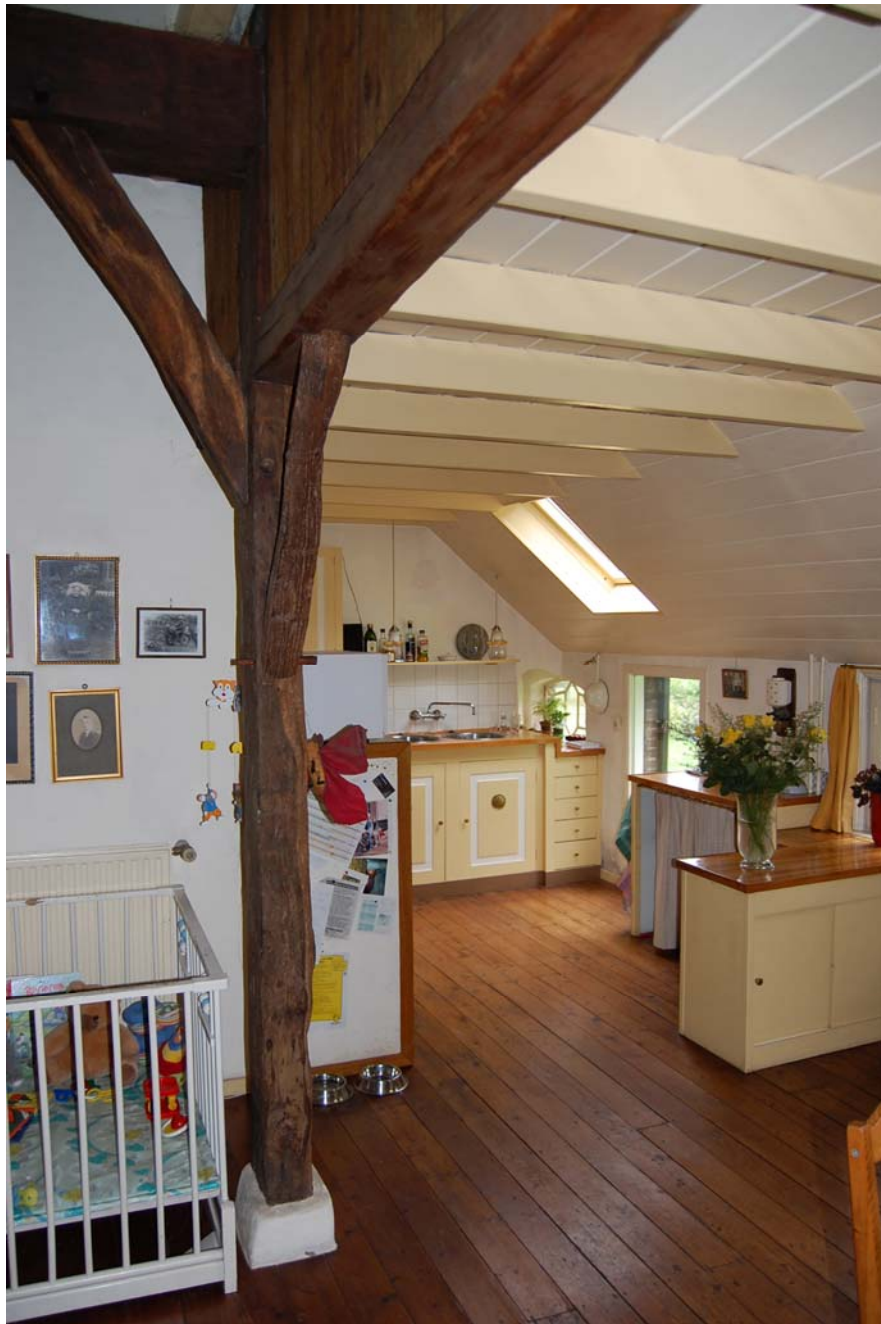
Overzicht van de in 1991 bij de rechter woning getrokken bedrijfsruimte waarbij de hilden in dit deel verwijderd werden.

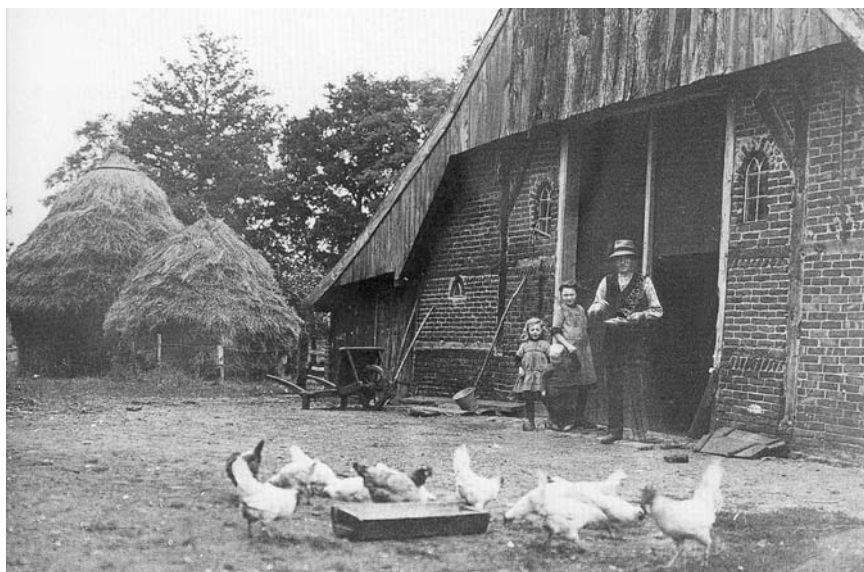
Achtergevel van een oude boerderij met een traditioneel ingericht erf. De achtergevel is nog uitgevoerd in vakwerk dat met metselwerk gevuld is. De topgevel heeft vertikaal beschot.
